# Příklad postupu při restaurování a rekonstrukci kachlových kamen

## hrad Špilberk

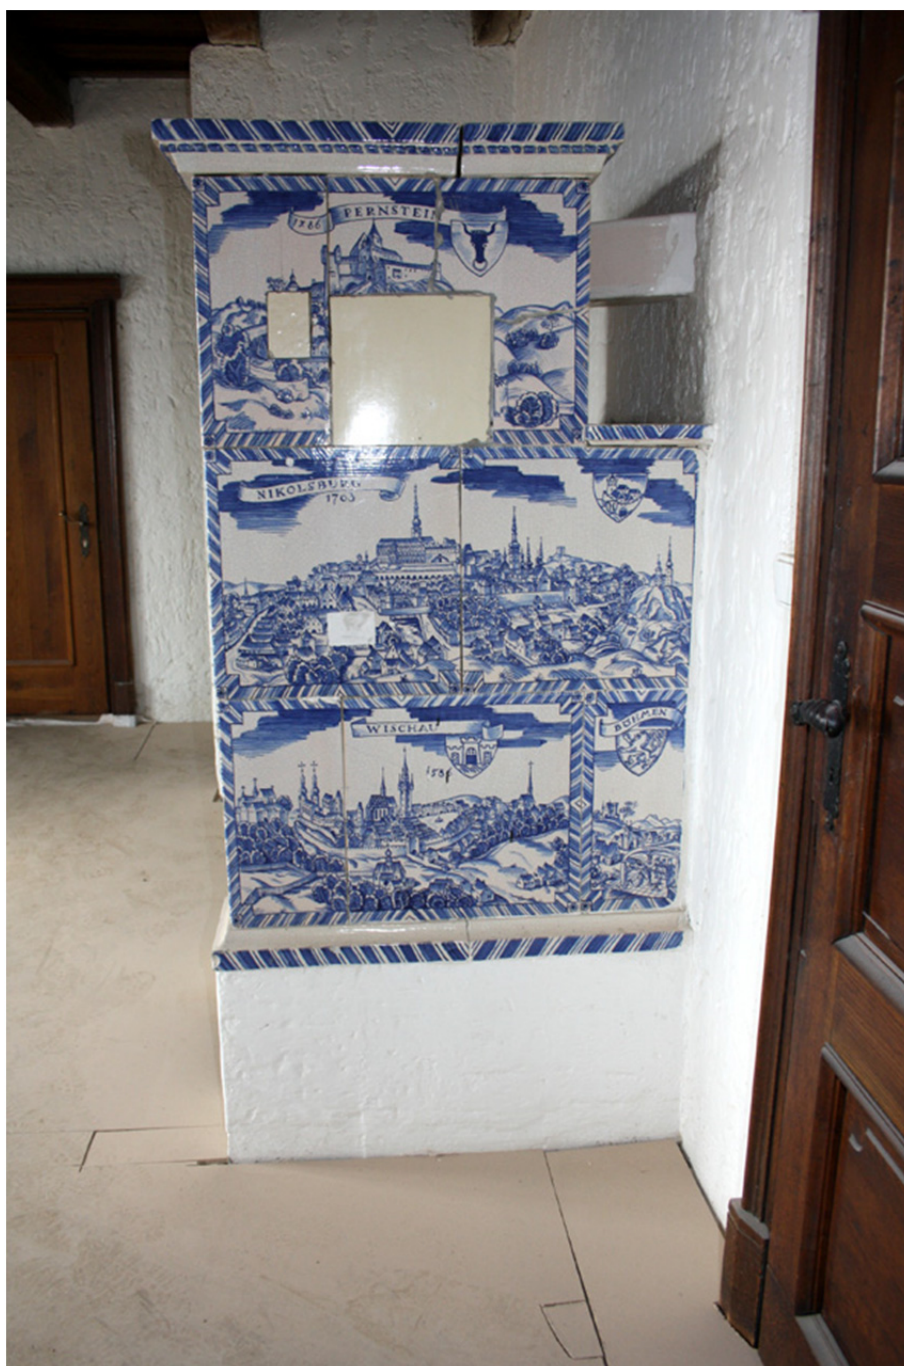
Hláška –původní stav

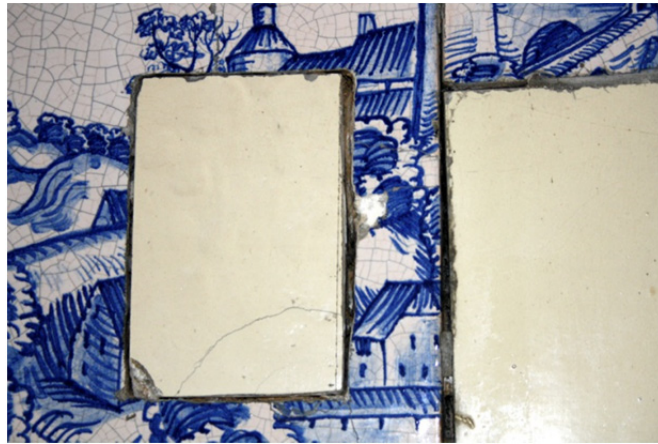
původní stav kachle v detailu

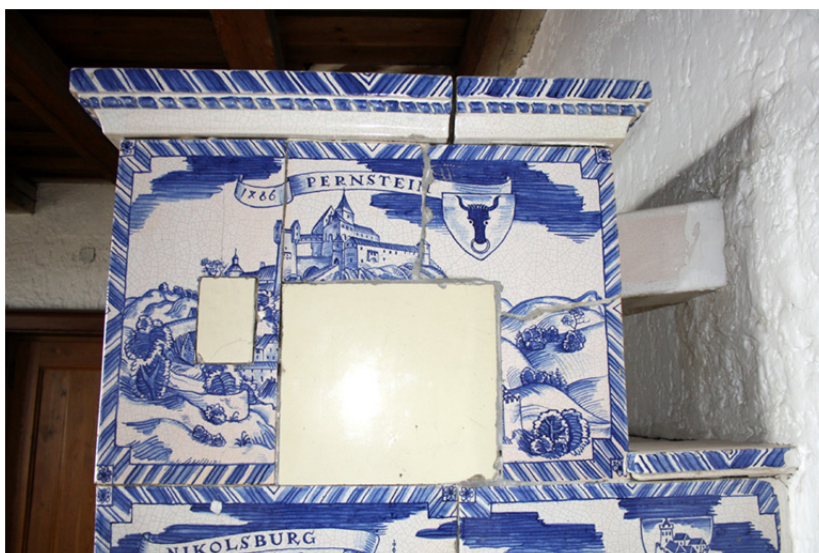
původní stav poškozené partie kamen

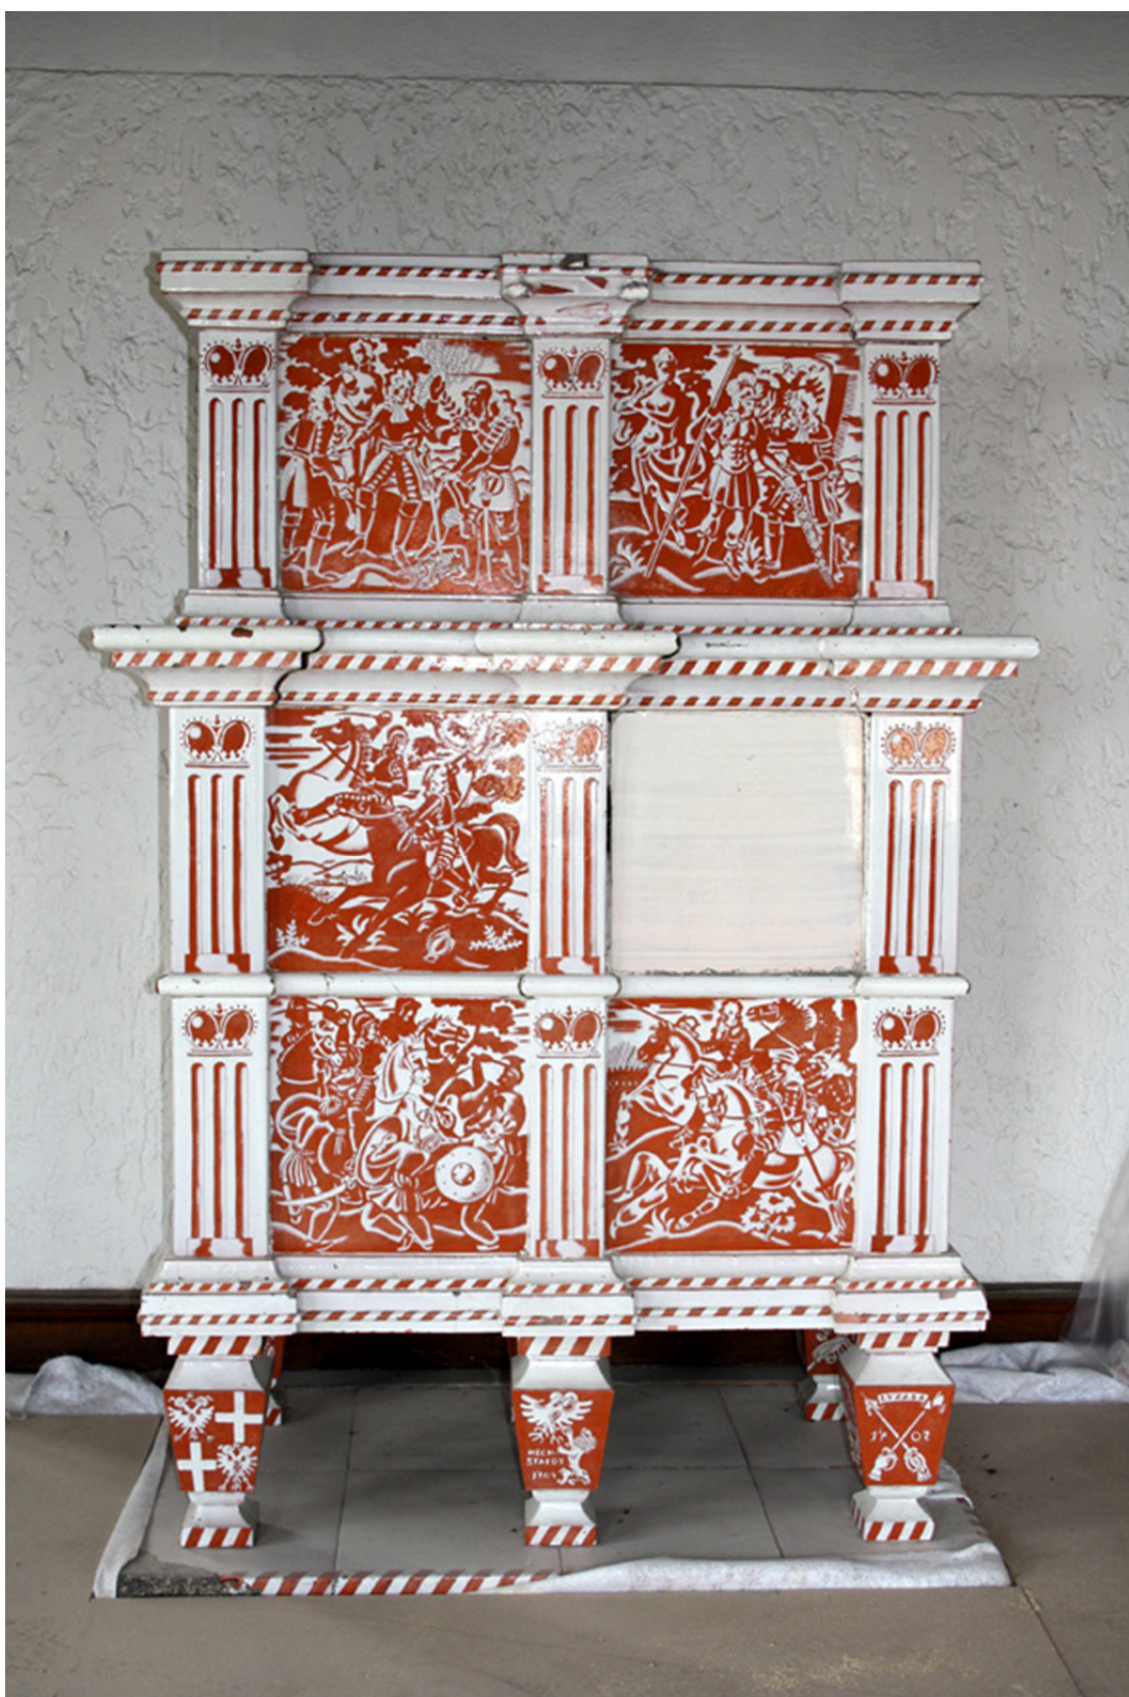
Jídelna důstojníků - původní stav kamen

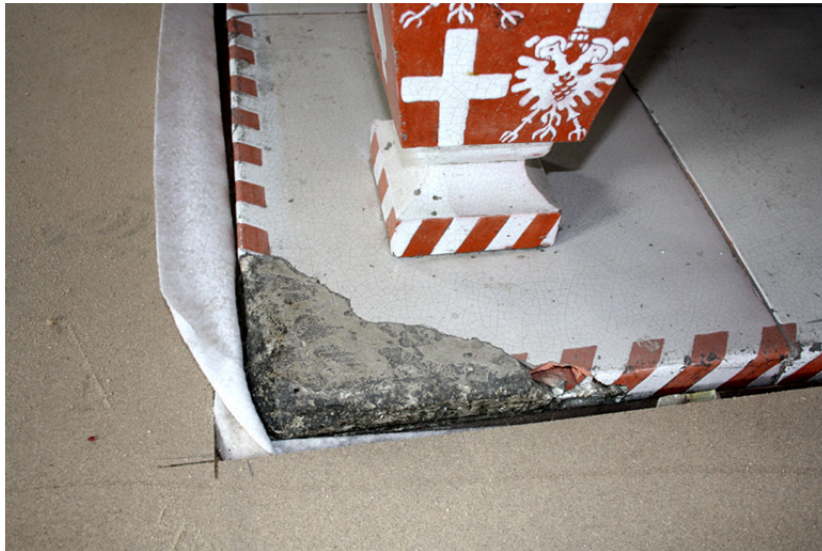
původní stav části dlažby

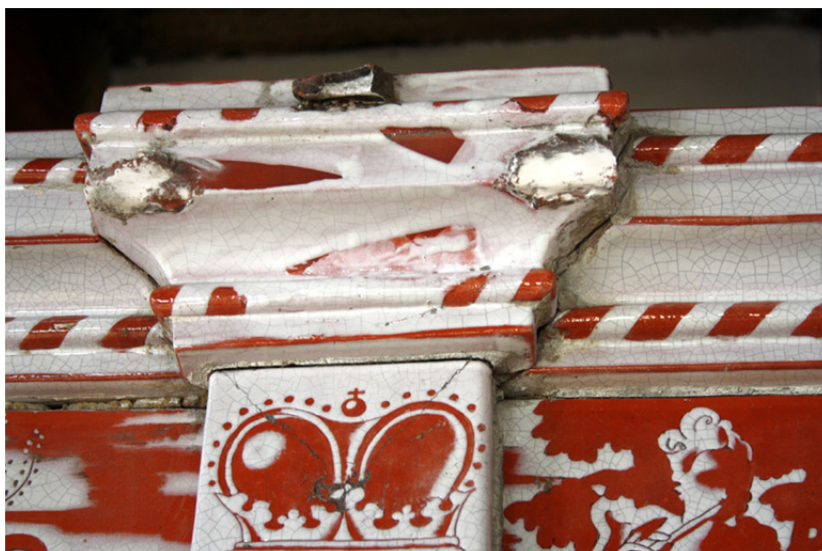
původní stav čelního sloupku

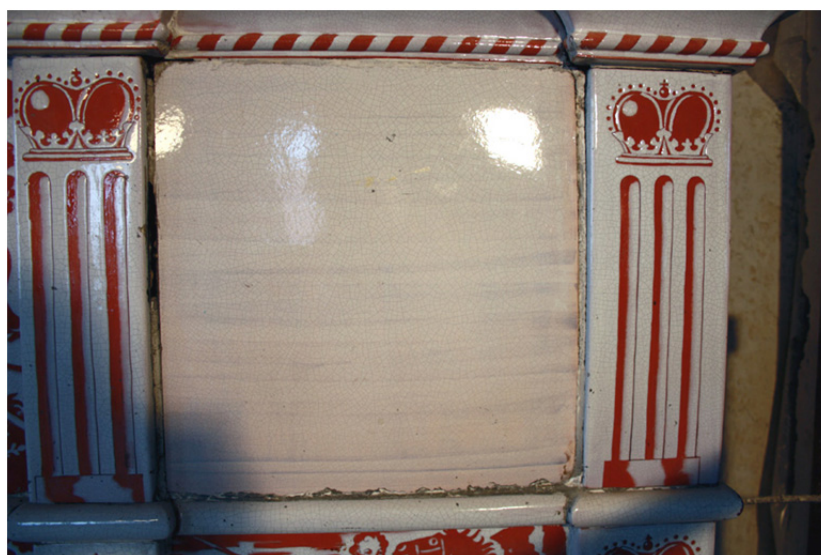
původně osazený bílý kachel

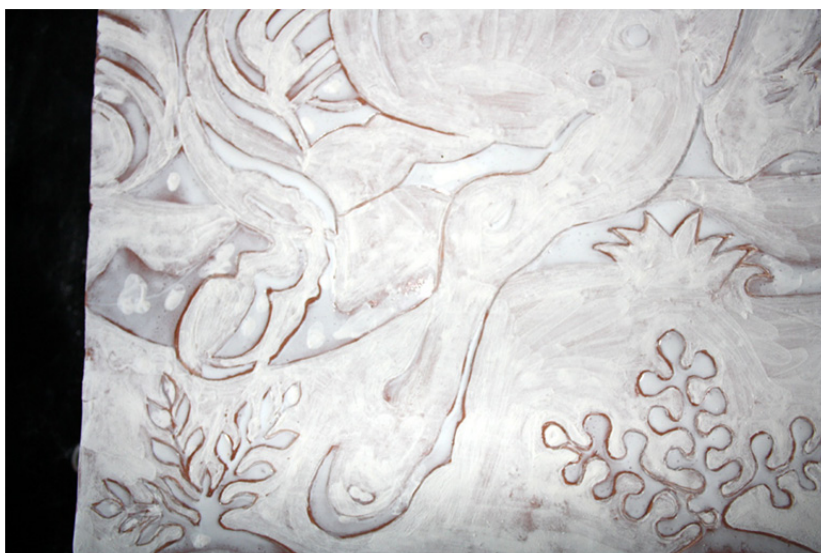
detail výjevu

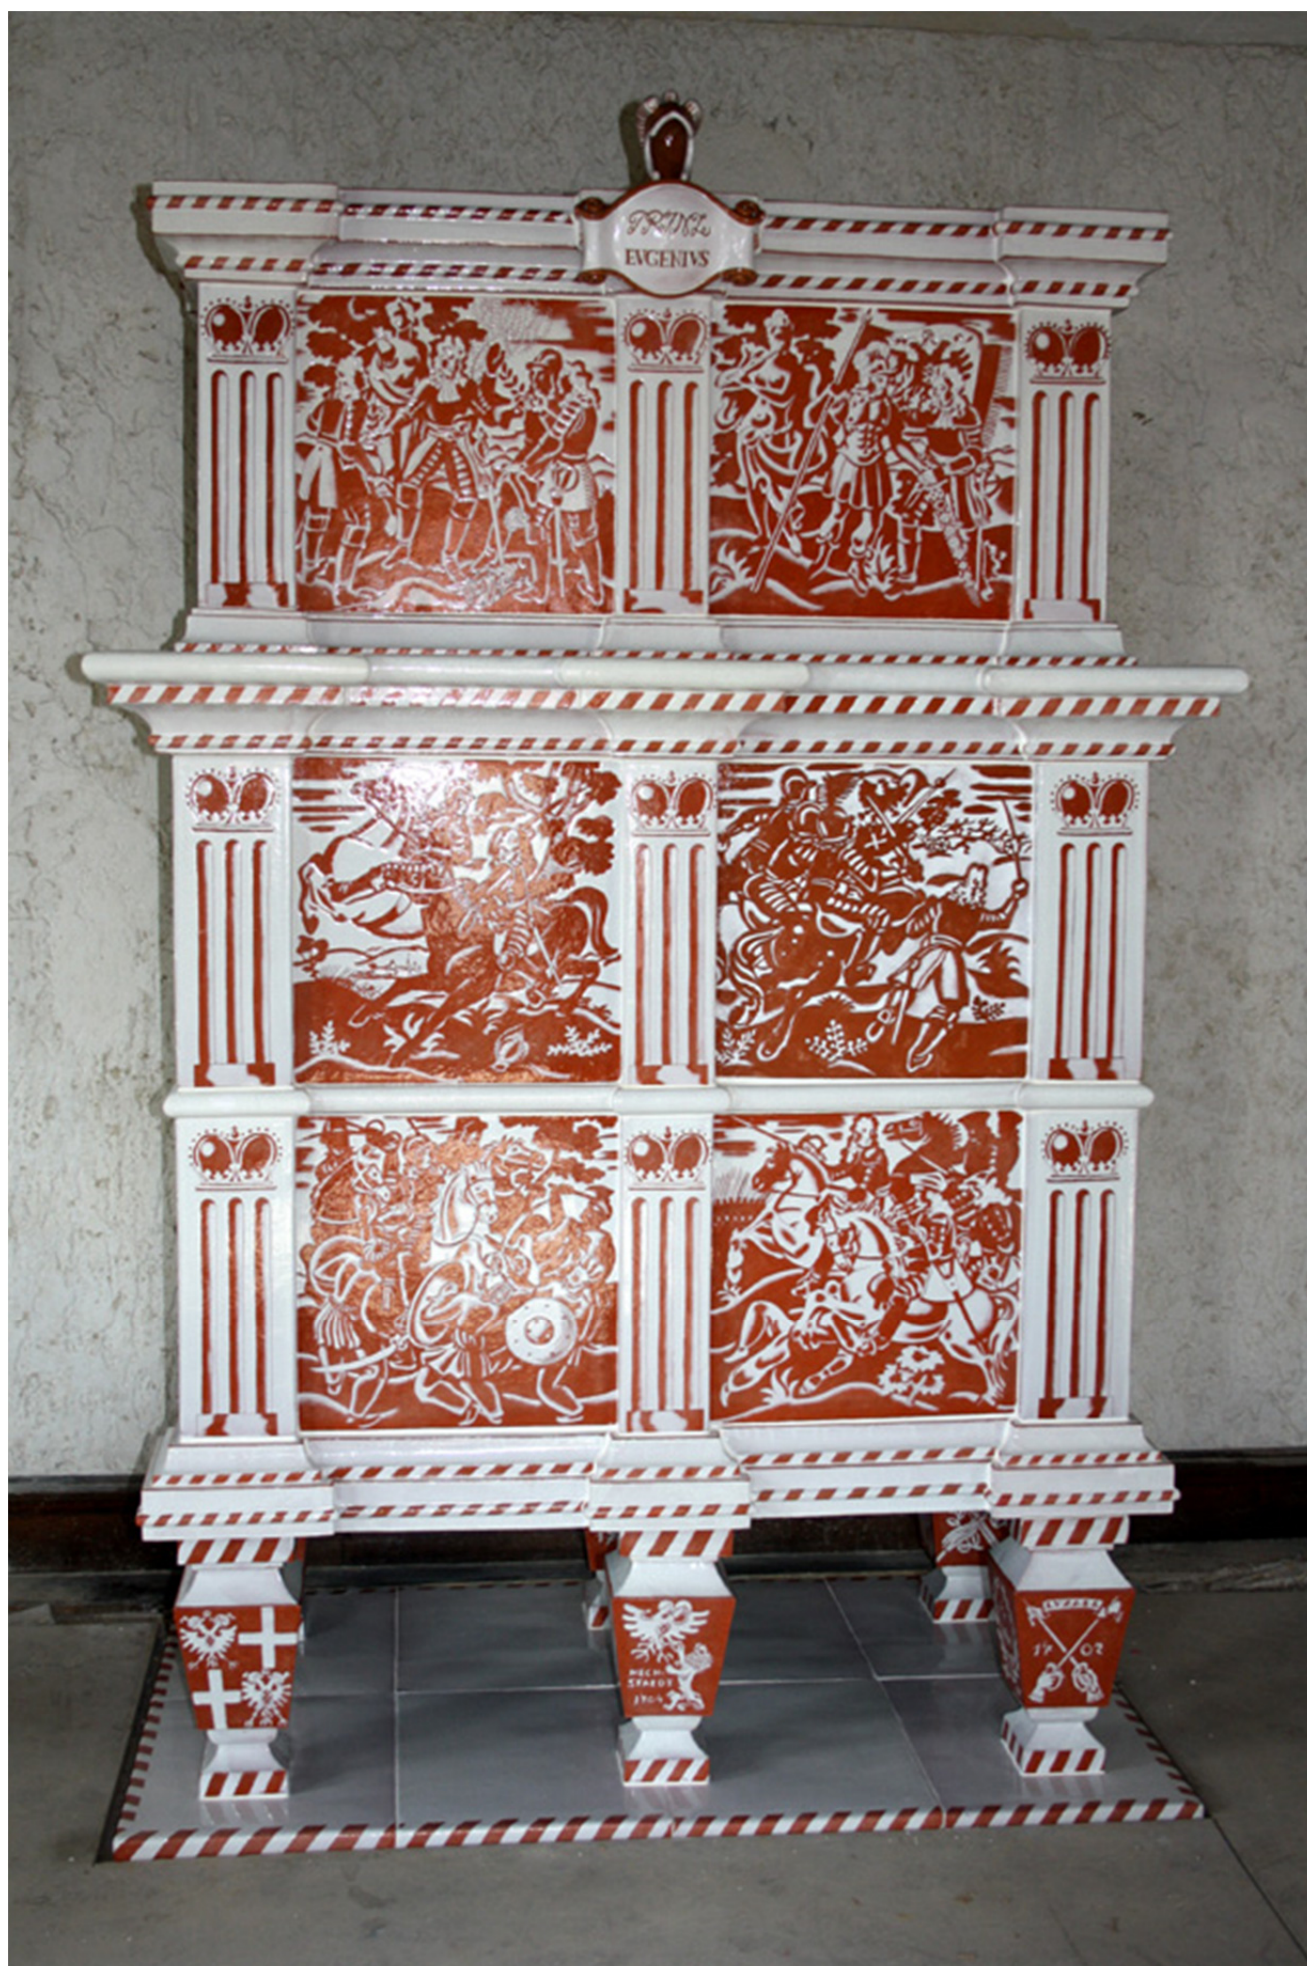
Stav kamen po restaurování
