# **Příklad postupu při restaurování a rekonstrukci kachlových kamen**

## **Benešov nad Ploučnicí**

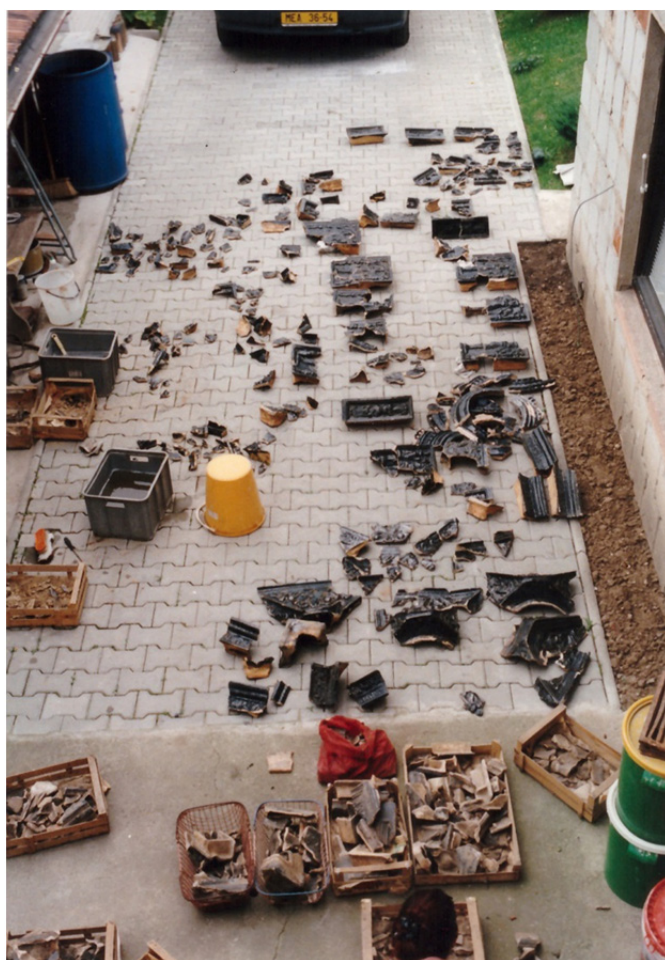
třídění podle druhů kachlů (12 druhů)

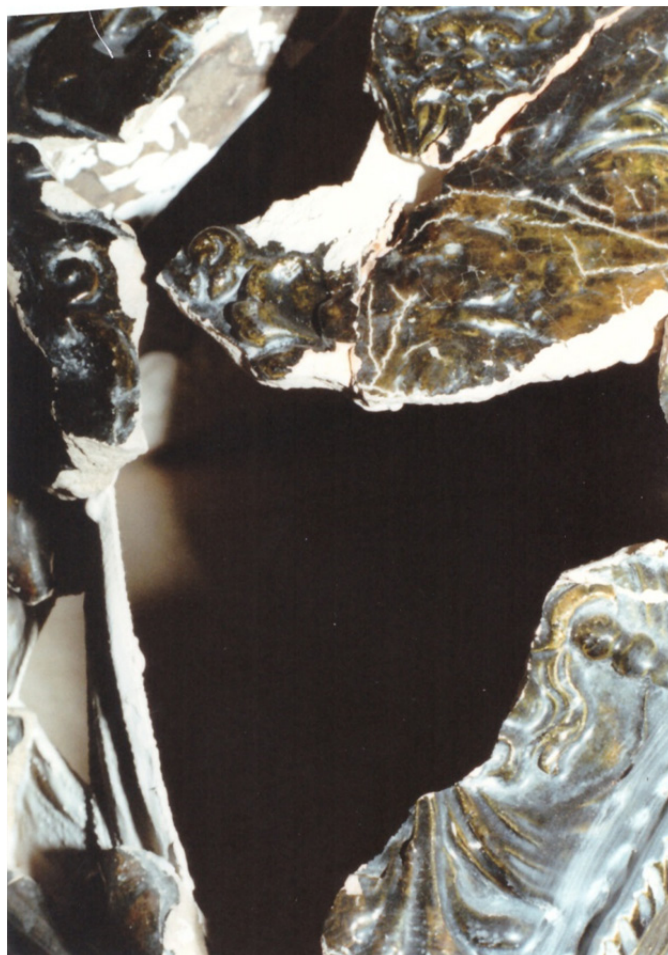
chybějící hrana záklopného kachle s částí reliéfu

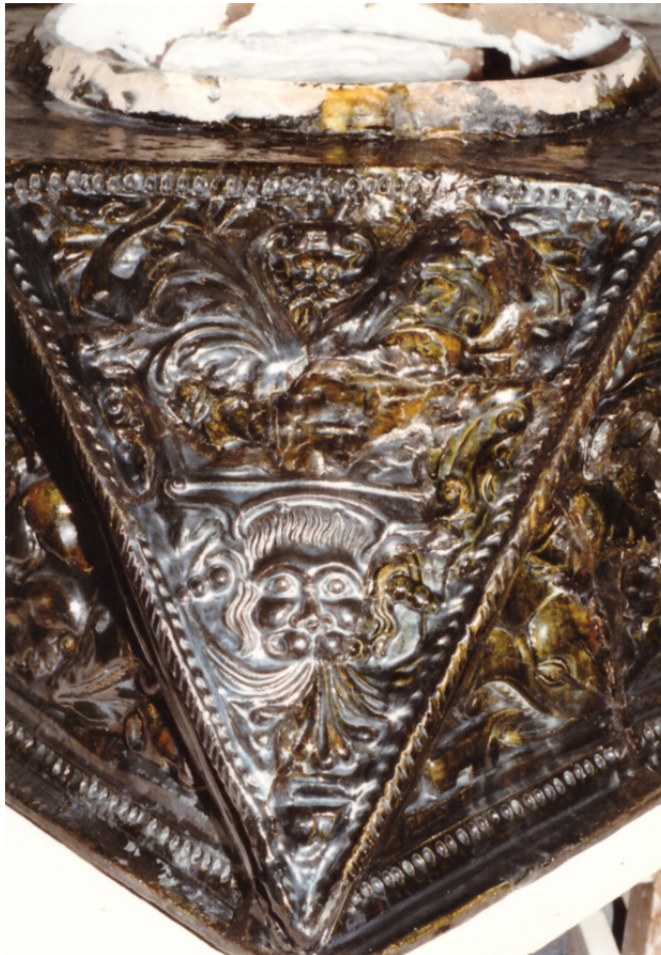
pohled na část kachle po restaurování

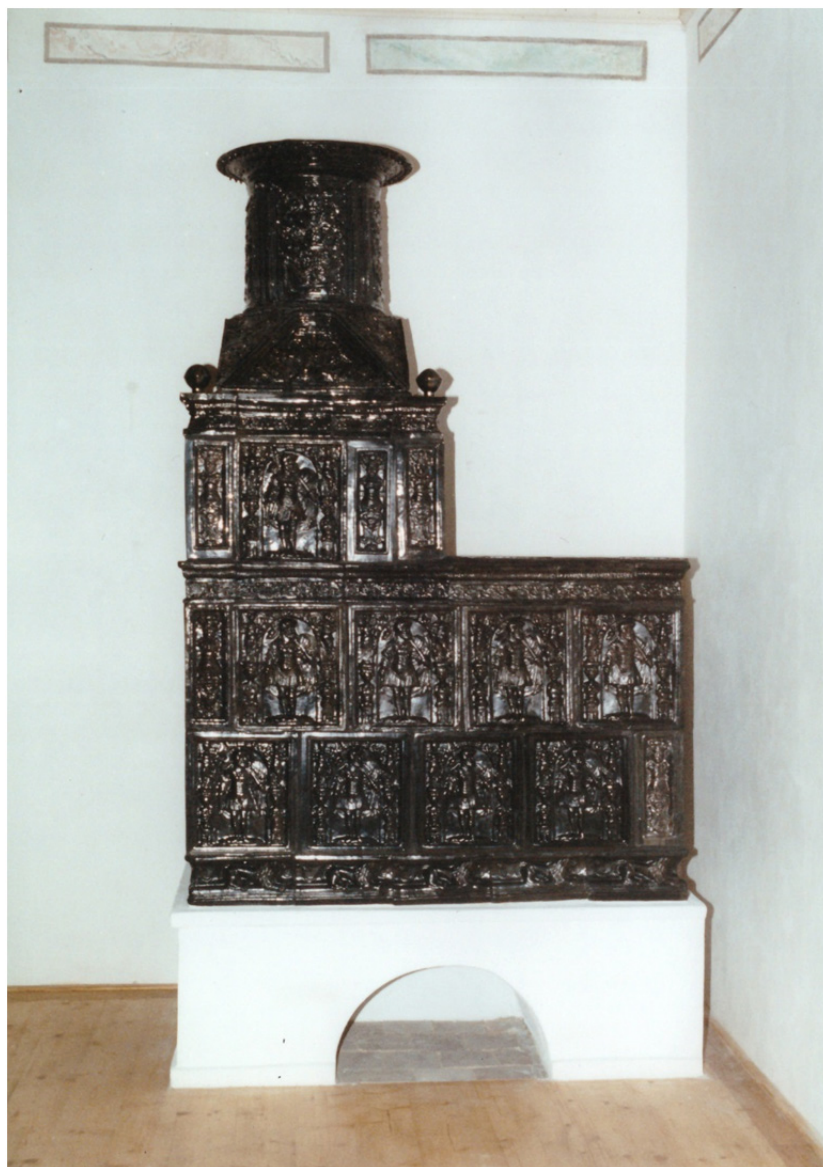
zrekonštruovaná a zrestaurovaná historická kamna
